La Mojana y el Bajo Cauca

no se rinden

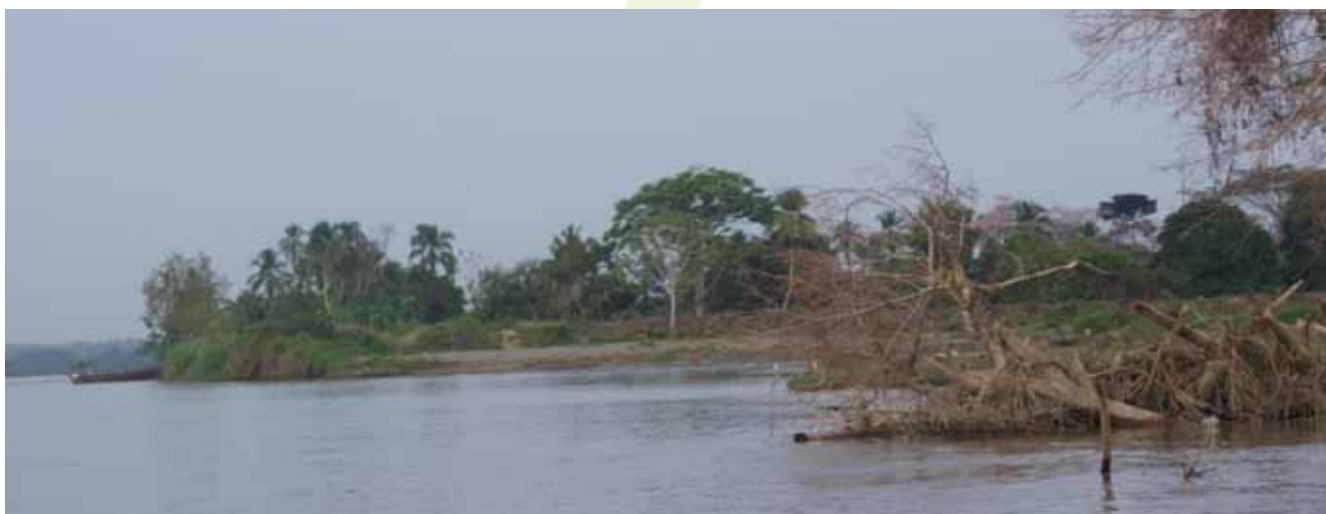
Rompedero “Laredo”

A pocos kilómetros de comenzar el recorrido, el **rompedero de "Laredo"** es el primero que aparece, y con él se inicia relato de los productores arroceros en torno a cada uno de estos chorros que tantas pérdidas les ha ocasionado.

Laredo rompió hace 5 meses con 7 metros, pero ahora pasa los 500 metros. Estudios conocidos con anterioridad indican que para reconstruir el dique en este punto, se requieren 500 horas de retroexcavadora, estimada cada una en \$150.000 a todo costo.

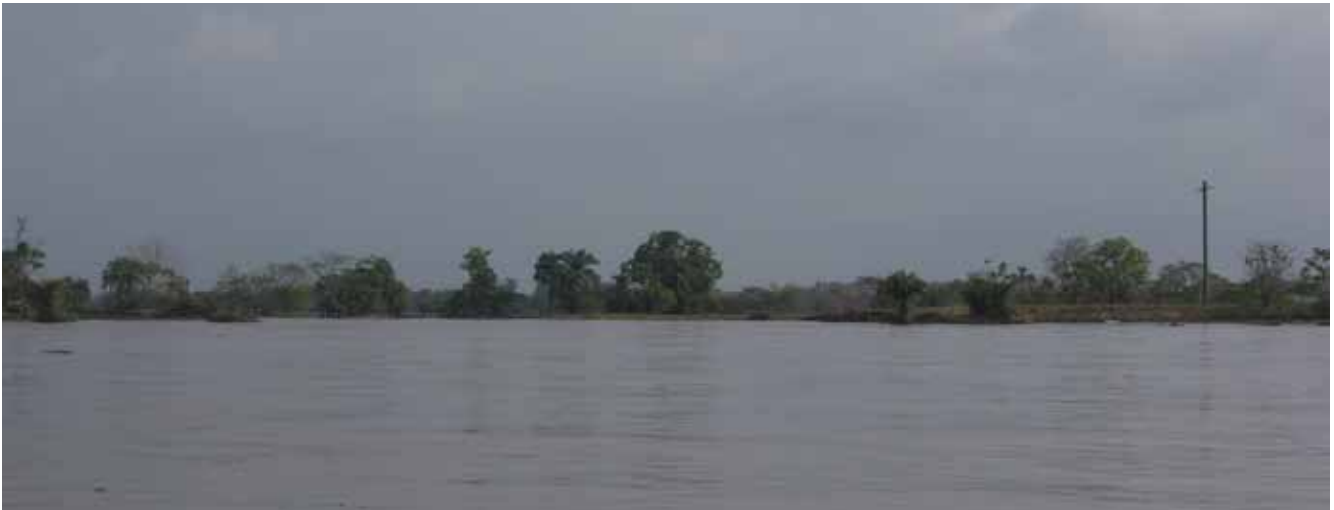
Rompedero "Nuevo Mundo Monterrey"

Algunos kilómetros río abajo aparece el **rompedero “Nuevo Mundo –Monterrey”** que tiene una extensión no menor a 600 metros. En este sitio hace algunas semanas y según el relato de los agricultores, la alcaldía con recursos del Departamento realizó trabajos para taponarlo aprovechando que tenía poco flujo de agua, pero por falta de una retroexcavadora a tiempo y ante el aumento del caudal, el río arrasó lo hecho. Los datos en manos de los productores indican que tapar este boquete, requiere apropiar cerca de 800 millones de pesos.

Laredo y Nuevo Mundo, son los causantes de la interrupción de la vía Caucasia –Nechí, carretera que para ser reabierta necesitará la destinación de cuantiosos recursos.

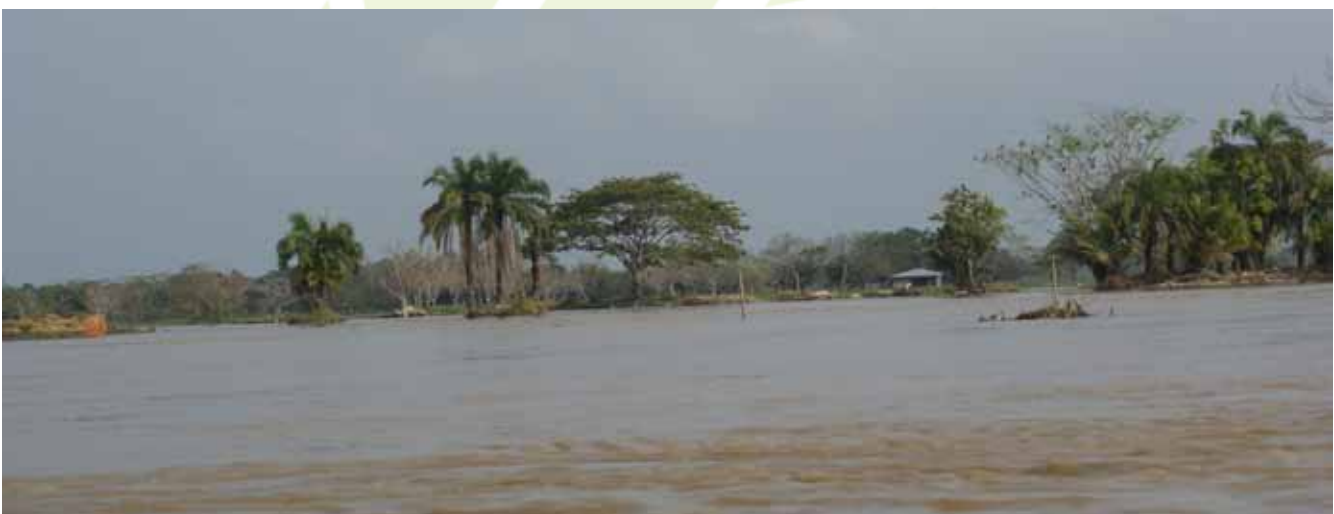
Lotes arroceros inundados por el rompedero "Nuevo Mundo".

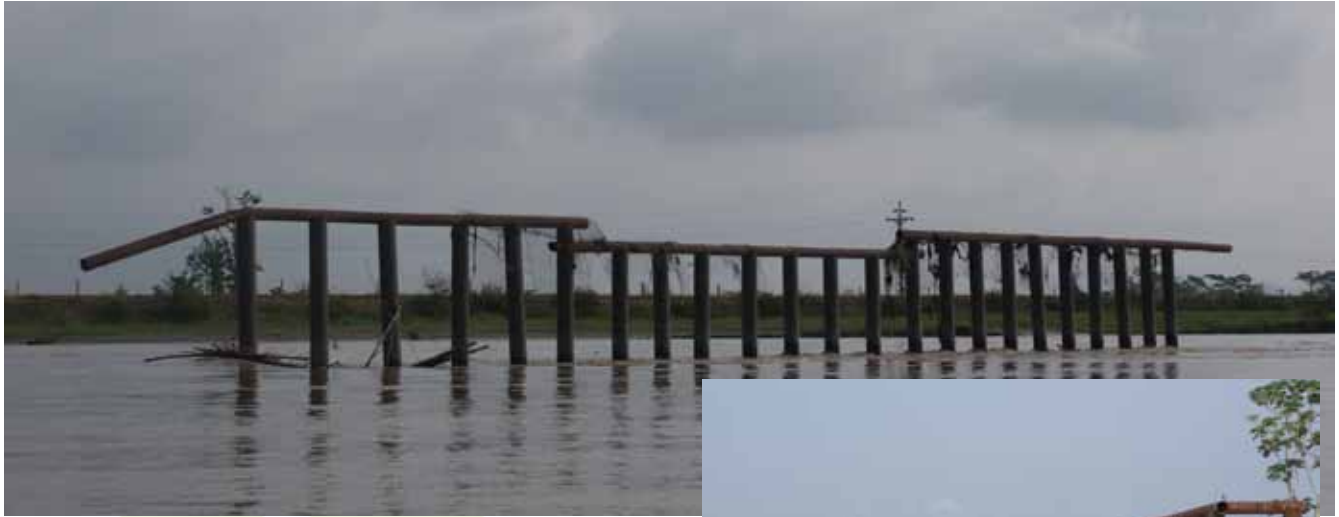
Table estacados contruoidos para contener la acción del río que hoy son inservibles.

En medio del recorrido aparecen los vestigios de los tablestacados contratados por el Instituto Nacional de Vías Invias hace cerca de 2 años, para proteger el dique marginal tramo 1. Hoy los campesinos recuerdan que estas estructuras fueron levantadas, en contra de sus advertencias, pues consideraban que tal y como fueron diseñadas no servían. Hoy aseguran, que los restos de dicha obra en la cual se invirtieron millonarios recursos, en nada contribuyen a contener el caudal y por el contrario son perjudiciales.

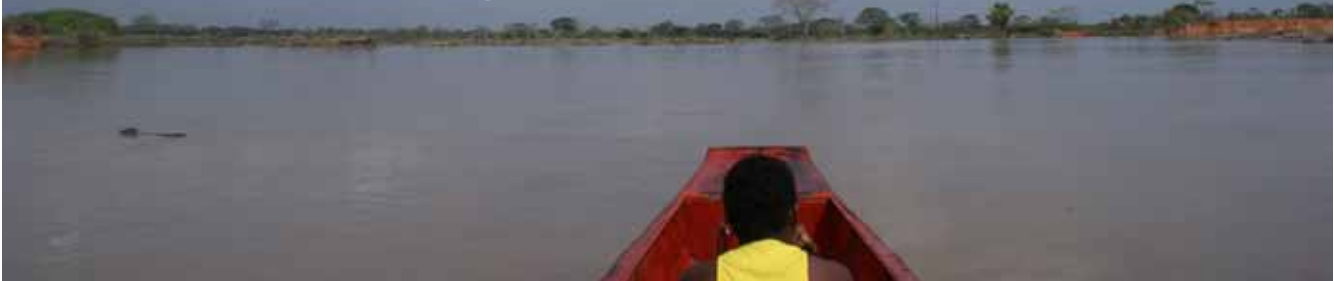
Rompedero “Pedro Ignacio”.

Este chorro que se inició con 5 metros, ahora tiene no menos de 600 y según los agricultores allí se requieren cerca de 800 horas de retroexcavadora y varios espiones para redireccionar la acción del río, permitiendo que las tierras puedan ser recuperadas.

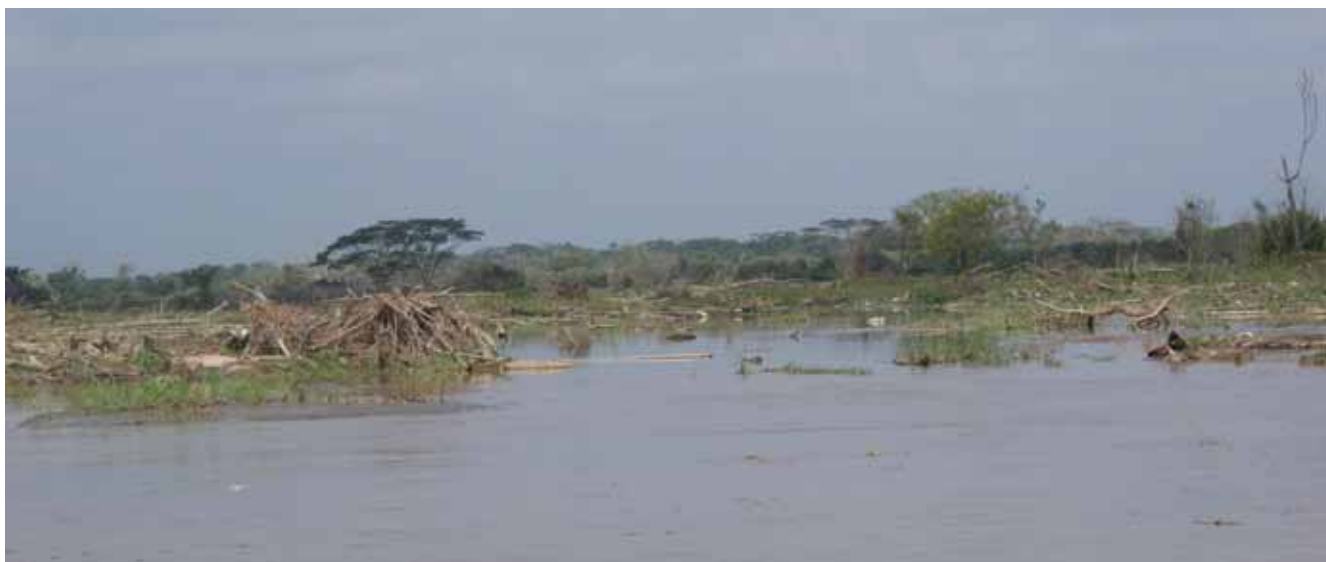
Lotes de arroz inundados por el rompedero "Pedro Ignacio".

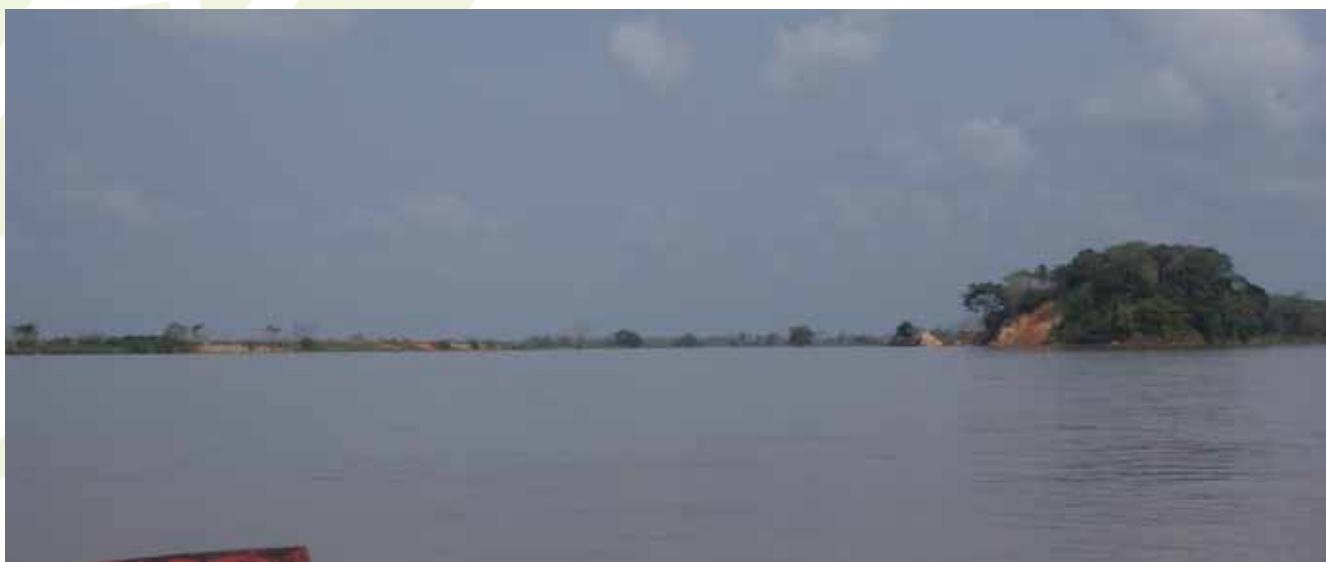
Rompedero "Santa Anita"

A “Pedro Ignacio” le sigue el **rompedero de Santanita**, o “el monstruo” como ahora le llaman, que se inició con escasos 5 metros. Ahora tiene una abertura de 150 metros sobre el dique artesanal y 700 metros sobre el dique marginal.

En este lugar, los agricultores relatan con tristeza, de que manera el desastre que salta ante nuestros ojos, se originó el 18 de julio. Sobre Santanita se asegura que es el rompedero más grande y con las consecuencias más devastadoras. Es el punto donde se genera una inundación para no menos de 150 mil hectáreas de pastos naturales y artificiales y el principal responsable de la muerte y desplazamiento de miles de cabezas de ganado y otras especies. Adicionalmente produjo la ruptura de la carretera entre Nechí y San Jacinto del Cauca, con las consecuencias ya conocidas.

En este lugar han ocurrido rupturas consecutivas durante 3 años, siendo el punto más vulnerable, conocido por el Invias, sin que haya existido prevención de ninguna especie, indicó don Jaime Camacho, Presidente del Comité de Arroceros del Bajo Cauca, lo mismo que Gustavo Gómez Gómez, otro agricultor que hace

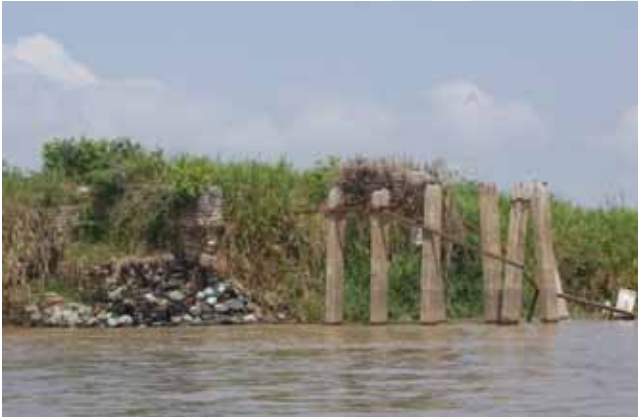
Viejos espolones en el sitio "Caregato".

"Caregato" es el lugar crítico que sigue en el curso del Cauca y aun cuando en el momento allí no existe ninguna ruptura, esta puede ser inminente. "si no se hace algo es el próximo rompadero" advirtieron los

arroceros. En el momento viejos espolones protegen el dique marginal.

El crecimiento de las bocas es una amenaza permanente en todos los rompaderos de no aplicarse las medidas requeridas, recuerdan los productores quienes advierten que para proteger las orillas es preferible hacer los espolones con estrellas y pentápodos.

espolones con estrellas y pentáodos, ya que resultan mucho más económicos que montarlos en tubería, cuyo costo es superior hasta en un 200% .

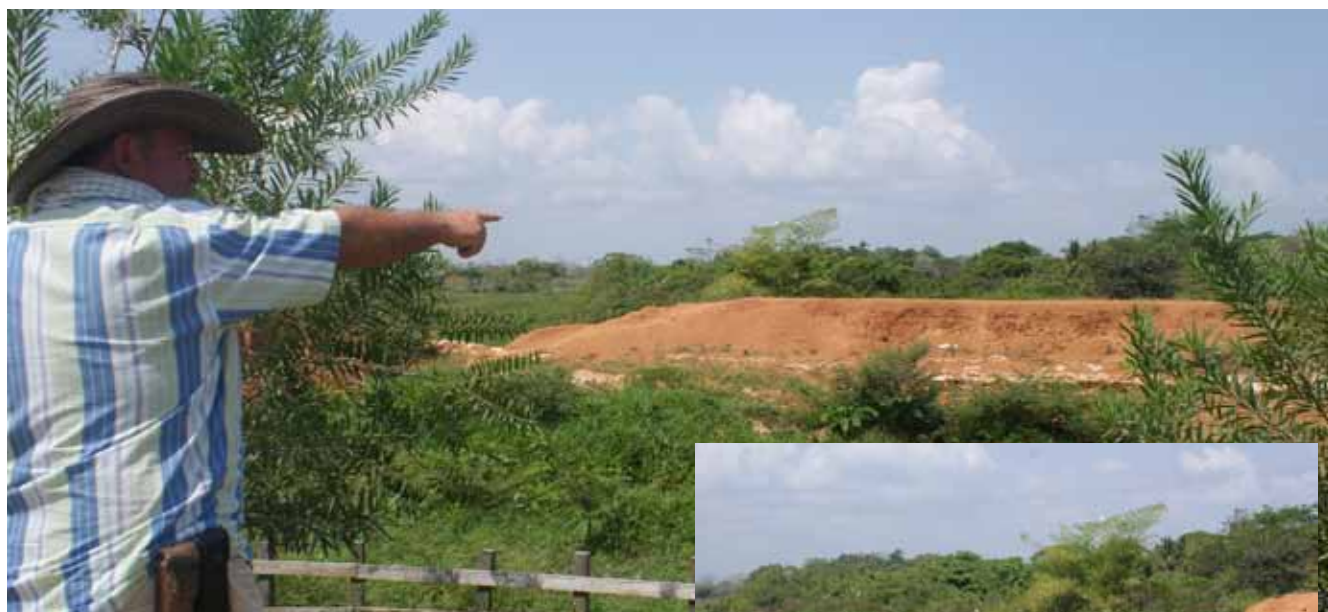
lo impidió reforzando con palos el dique artesanal que ya existía. El dique marginal quedó tan mal construido, que la misma compañía contratista lo reforzó con costales. Las talanqueras las hicimos los campesinos para reforzar el dique artesanal antiguo y evitar la salida del Cauca", expresó con desconcierto el señor Henao.

El agricultor Jorge Luis Henao enseña los trabajos ejecutados por los agricultores para evitar la acción del río, ante el rompimiento del dique.

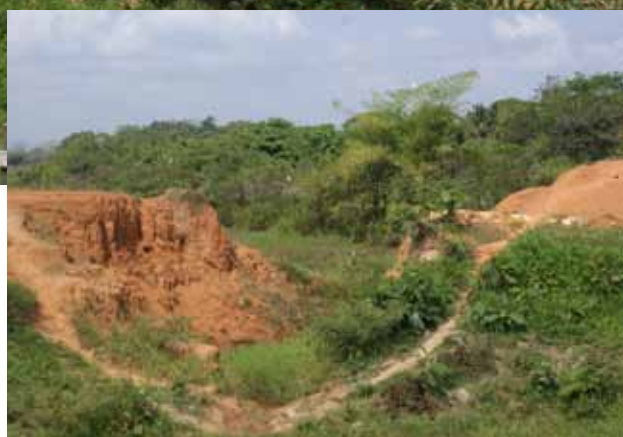
obras mal ejecutadas. Se refiere al dique marginal construido por una empresa contratista del Invias en el 2010 y que poco tiempo después se rompió tan solo con la acción de la lluvia, situación que de acuerdo con

la versión de los productores, se produjo en presencia de funcionarios del Instituto gubernamental.

Dique Marginal en el sitio "Doña Julia", destruido por la acción de la lluvia.

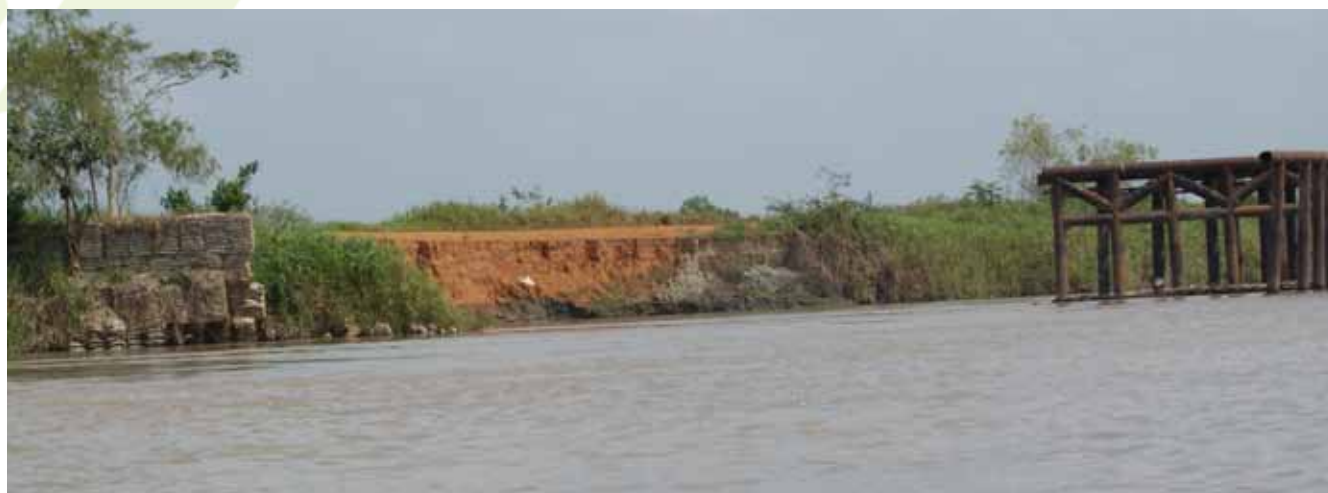
Lugar próximo al dique marginal donde el río amenaza.

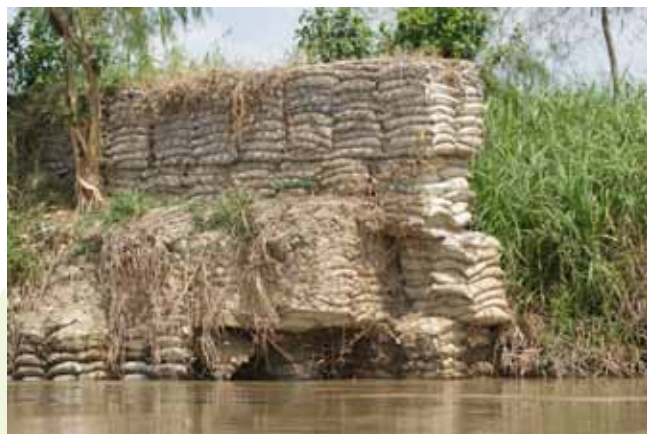
Antiguas obras de contención del río.

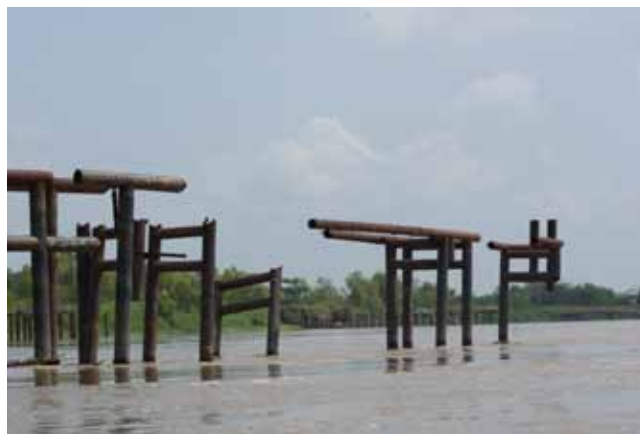
Viejos espolones ya inservibles.
